**Comune di Livorno**

Protocollo N.0025745/2025 del 21/02/2025

**CISTERNONE - Livorno**  
**RIPRISTINO URGENTE DI PORZIONE DI COPERTURA**  
**ai sensi dell'art. 21 del D.Lgs n. 42/2004**

**RELAZIONE TECNICA DESCRITTIVA**

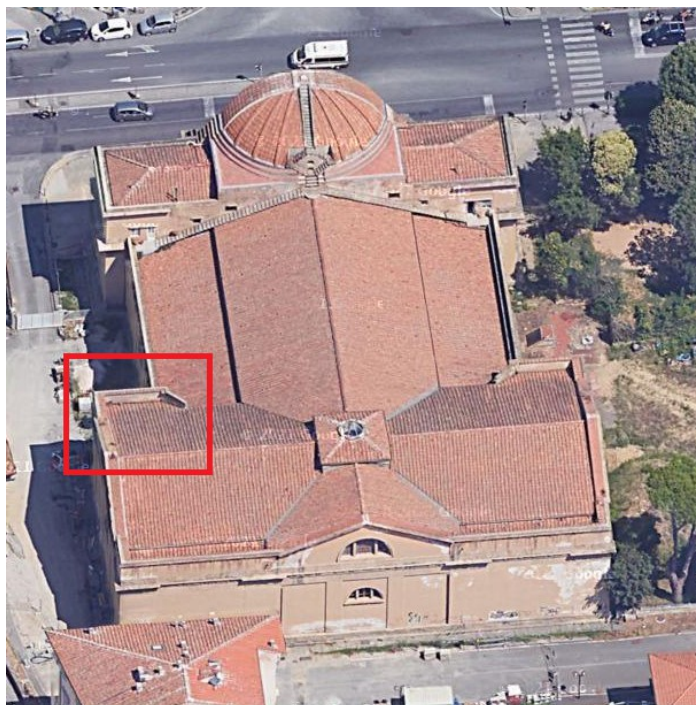
Nel corso delle ispezioni finali relative ai lavori di manutenzione straordinaria eseguiti su alcune porzioni della copertura del Cisternone, realizzati ai sensi dell'art. 21 del d.lgs n. 42/2004 (Richiesta del 07.11.2022 - prot. SABAP n° 16509 del 07.11.2022- registrato al protocollo dell'Ente con n. 2022-0165070) ed avviati il 04.11.2024, si è evidenziato l'avvenuto cedimento di una porzione di copertura, non oggetto degli interventi sopra citati:

*vista aerea con indicata l'area oggetto di intervento urgente*

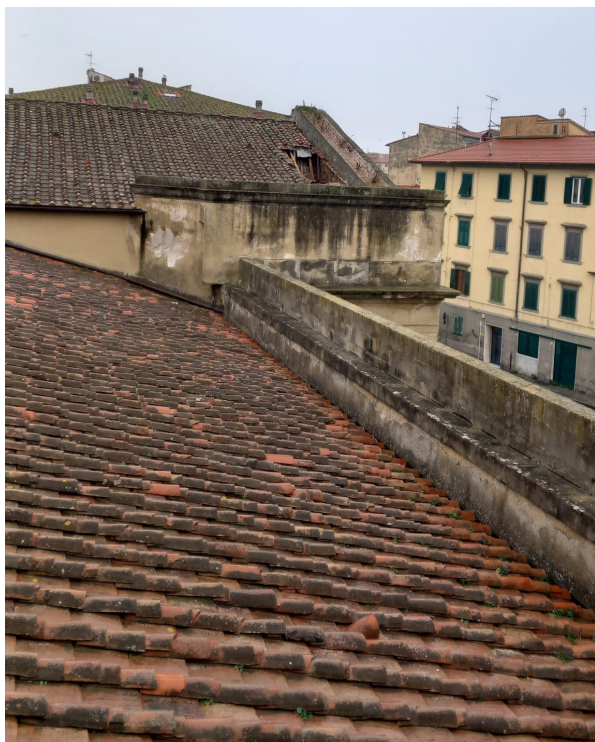
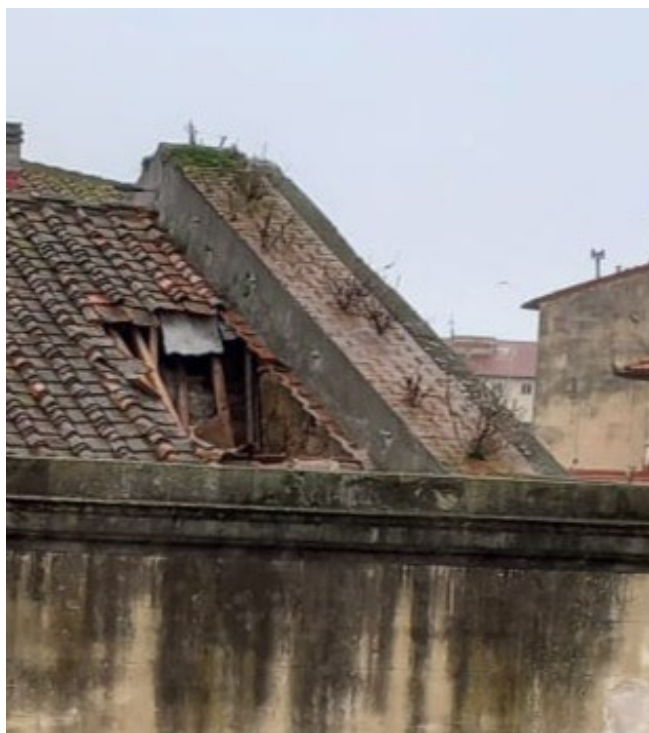
Si tratta dell'angolo sud del fabbricato che guarda via Del Corona, la foto che segue, di cui si ingrandisce il dettaglio, è stata scattata dalle scale dietro la semi-cupola:

Il ripristino verrà effettuato con l'ausilio di ponteggio esterno in quanto, come detto, l'ambiente è intercluso; si procederà quindi con la sostituzione degli elementi lignei ammalorati con altri della stessa tipologia e dimensione, verrà rimontato lo scempiato in cotto con eventuale integrazione o sostituzione di elementi qualora necessario e si realizzerà una soletta in calcestruzzo alleggerito, non strutturale con rete zincata, su cui posare la membrana impermeabilizzante elastoplastomerica.

Il manto di copertura precedentemente accatastato nell'ambito del cantiere verrà rimontato e

integrato con elementi uguali e invecchiati .

Nell'occasione si provvederà alla pulizia dal verde cresciuto sulla cimasa in laterizio della falda e, lungo il canale di raccolta delle acque piovana, verrà rimossa la guaina esistente e inserita una conversa in rame sagomata con le corrette pendenze per far defluire l'acqua verso i discendenti senza possibilità di infiltrazioni entro la struttura muraria.

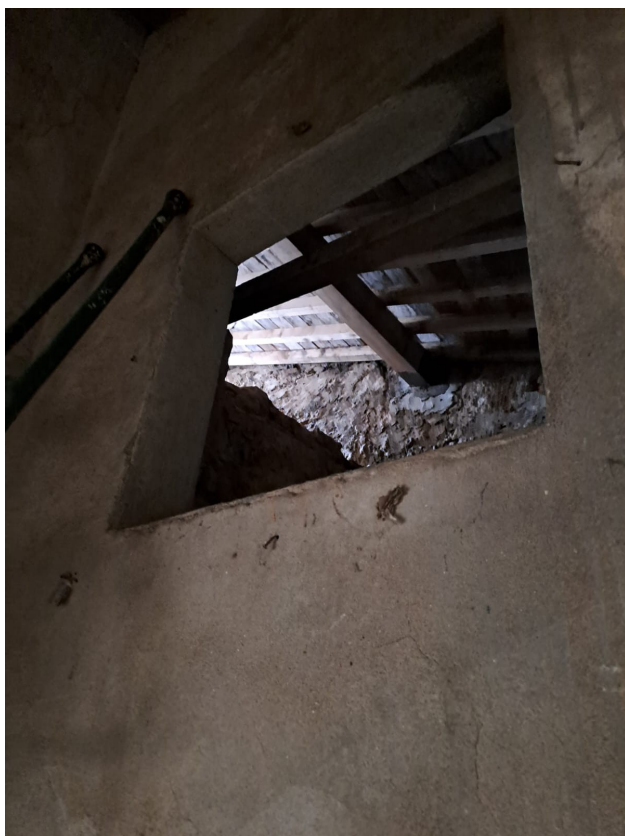
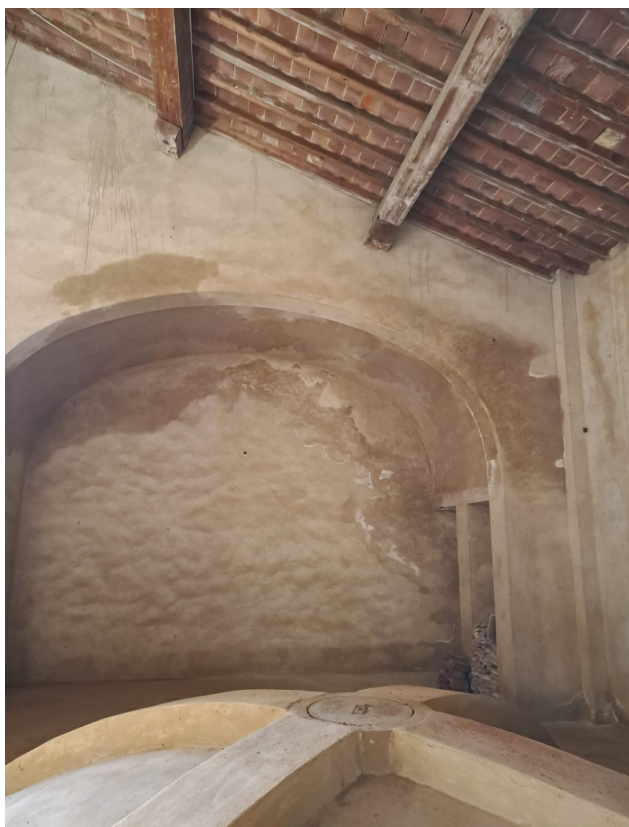
*viste dall'interno: area interclusa visibile da finestrino alto del vano adiacente e volta sottostante l'area del crollo*

Il vano sottostante alla suddetta porzione di copertura risulta intercluso, non direttamente visionabile dal locale posto al piano inferiore e, nella situazione attuale, senza alcuna copertura, l'area risulta sottoposta a importanti fenomeni di infiltrazione da acqua piovana che possono generare una condizione di pericolo e seri danneggiamenti al bene di interesse storico e alla sua funzione di cisterna dell'acquedotto del comune di Livorno.
